# リチウムイオン電池関連製品の 製造と安全性

令和5年3月15日

独立行政法人 製品評価技術基盤機構  
製品安全センター 燃焼技術センター  
神山敦

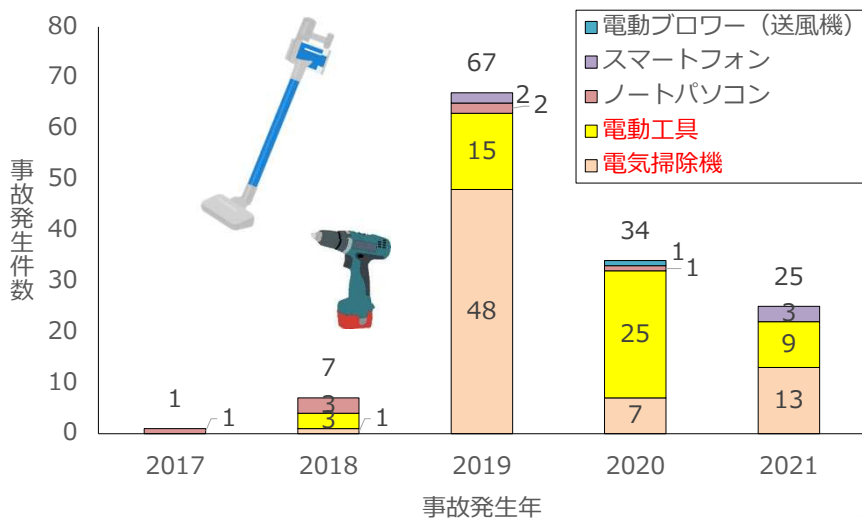
非純正バッテリーによる事故発生推移

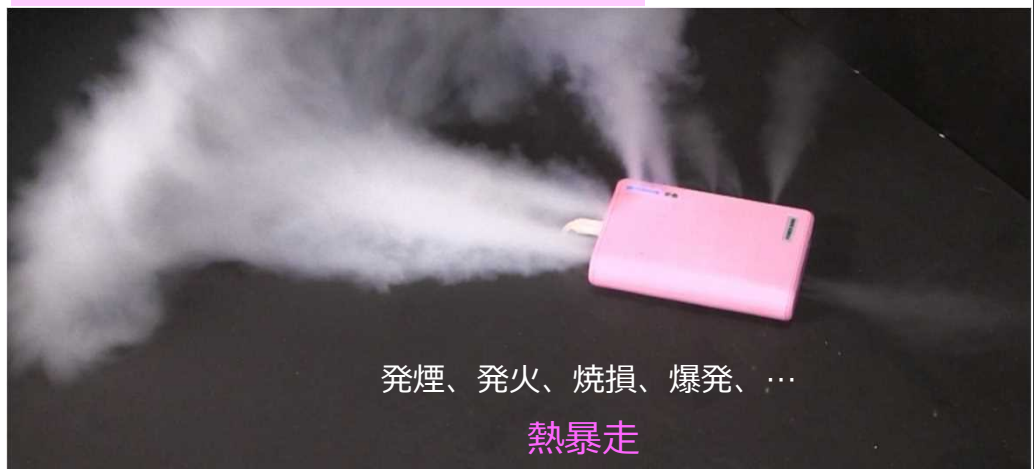
モバイルバッテリー事故発生時のイメージ

発煙、発火、焼損、爆発、...

熱暴走

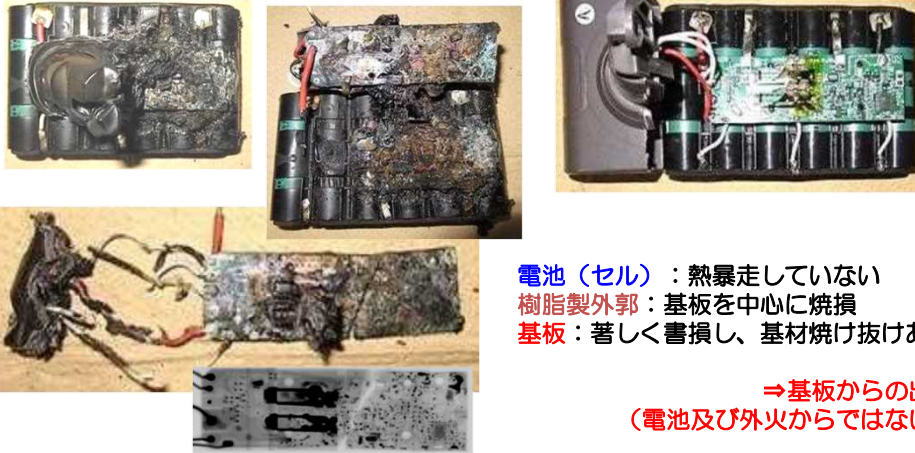
基板の外観観察、X線透視観察

（すず付着、焼損していれば焼け抜け、配線の断線、溶融、実装部品の状態）

電池（セル）：熱暴走していない  
樹脂製外郭：基板を中心に焼損  
基板：著しく書損し、基材焼け抜けあり

⇒基板からの出火  
(電池及び外火からではない)

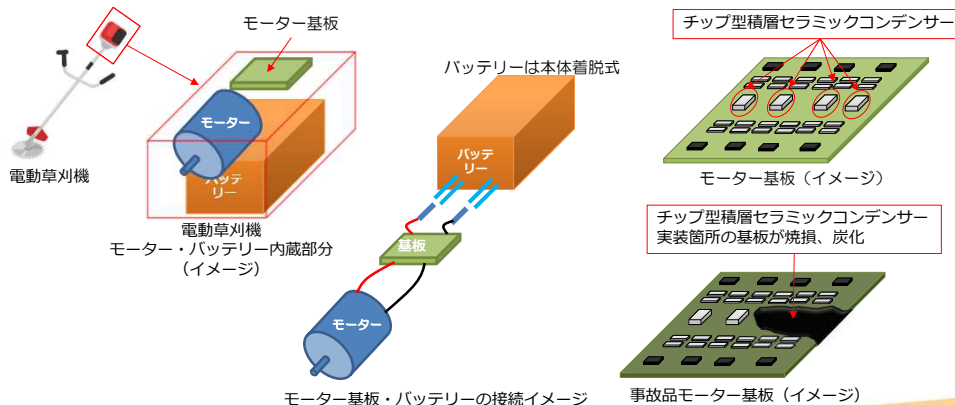
事故発生状況	事故発生時 当該製品の状態	モーター制御基板	バッテリー
① 2021年8月発生。事故発生の約1か月前にバッテリーを充電し、その後約1.5時間使用し、バッテリーを本体に装着した状態で保管していたところ出火した。購入後、2019年12月に販売店からリコールの通知が届いていたが、所有者はそのまま使用していた。	電動草刈機本体装着状態 保管中 充電器に接続していない	<b>著しく焼損</b> <b>チップコンデンサ周辺が焼損</b> モーター配線に熔融痕を確認	外郭：汚損、一部焼損 基板：焼損なし 電池セル：焼損なし

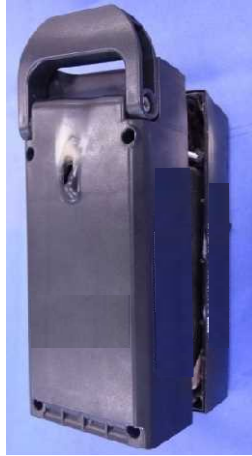
事故品バッテリー

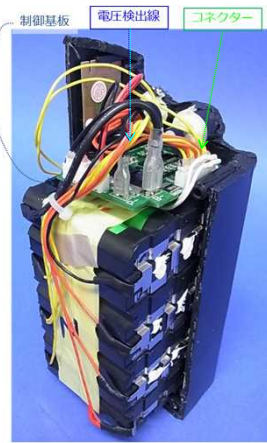
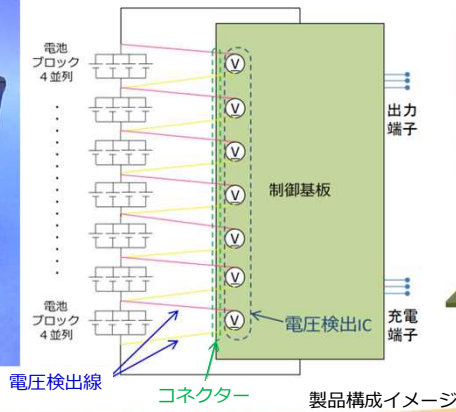
### 製品回路構成

コネクタ  
外郭樹脂と  
基板の間に  
隙間がある
